CX-ZR800

Informe # 18.

VIDEOSISTEMAS de Colombia. Ing. Hollmann Vega.

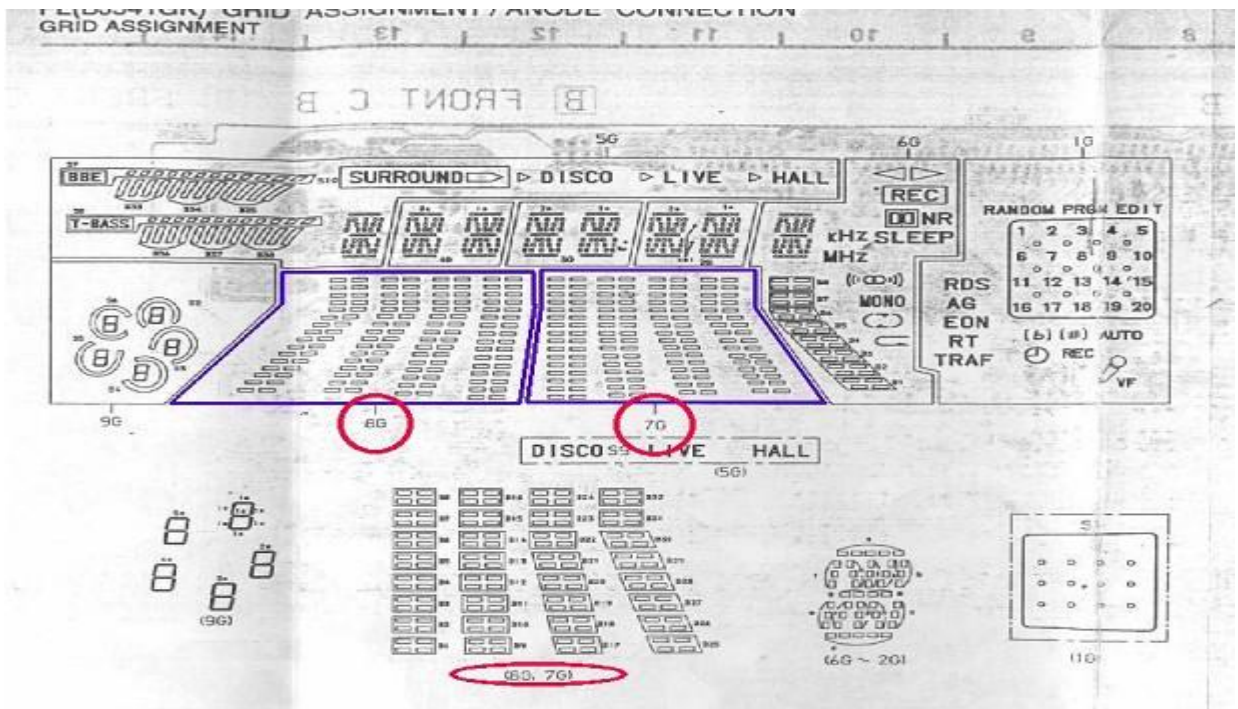
Aunque el equipo de sonido trabaja perfectamente, no visualiza en el DISPLAY de funciones **FL-101 (BJ-S41GK)** las barras indicadoras de la presencia y de la intensidad del sonido, pero si despliega en el **DISPLAY** el resto de funciones en forma correcta.
