# MÁS DE 20 FALLAS RESUELTAS Y COMENTADAS

## VIDEOSISTEMAS

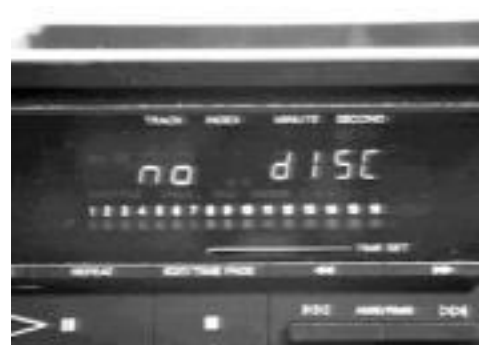
### FALLA NO. 1

- ▶ **Marca:** Sony.
- ▶ **Modelo:** CDP-315.
- ▶ **Síntoma:** Aparece el mensaje “No Disc”, y el disco gira sólo por un momento.
- ▶ **Pruebas realizadas:** Con la ayuda de un osciloscopio, verificamos la magnitud de la señal de RF proveniente del recuperador óptico; estaba correcta (1.2 voltios de pico a pico). Procedimos entonces a realizar un seguimiento de la señal de lectura de disco, y encontramos que la señal de subQ no llegaba al microprocesador.
- ▶ **Solución:** En el circuito impreso, se reparó la línea abierta correspondiente a la línea de subQ (ubicada entre el circuito procesador digital y el microprocesador).
- ▶ **Comentarios:** A través de la línea de subQ, la señal de control –proveniente de disco– lleva hasta el display la información que éste despliega.

**Recuerde:** La señal de CD fluye a través del pick-up, del amplificador de RF y del circuito procesador digital, y al mismo tiempo se distribuye entre el microprocesador, el circuito del servomecanismo del motor de giro de disco y el circuito convertidor digital/análogo.

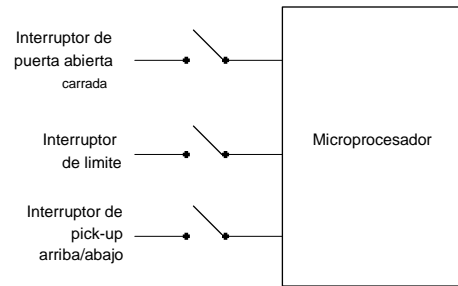
## FALLA No. 2

- ▶ **Marca:** Panasonic.
- ▶ **Modelo:** SL-PJ316.
- ▶ **Síntoma:** Inmediatamente después de abrirse, la puerta de disco se cierra.
- ▶ **Pruebas realizadas:** Se hizo limpieza en los interruptores de puerta abierta/cerrada, en los interruptores de pick-up arriba/abajo, en los interruptores de límite y en el propio recuperador óptico. Además, se lubricaron los rieles de deslizamiento.
- ▶ **Solución:** Con la limpieza del interruptor de puerta, el problema quedó solucionado. Como estaba muy sucio, impedía que sus dos polos hicieran contacto.
- ▶ **Comentarios:** El interruptor de puerta se activa mecánicamente, para indicarle al microprocesador si la puerta de charola de disco está abierta o cerrada; y en respuesta, este último, según el caso, la cierra o la abre.

**Recuerde:** Para reparar un reproductor de discos compactos, lo primero que debe hacerse es darle mantenimiento; proceda así, siempre y cuando la fuente de alimentación esté operando de manera correcta.

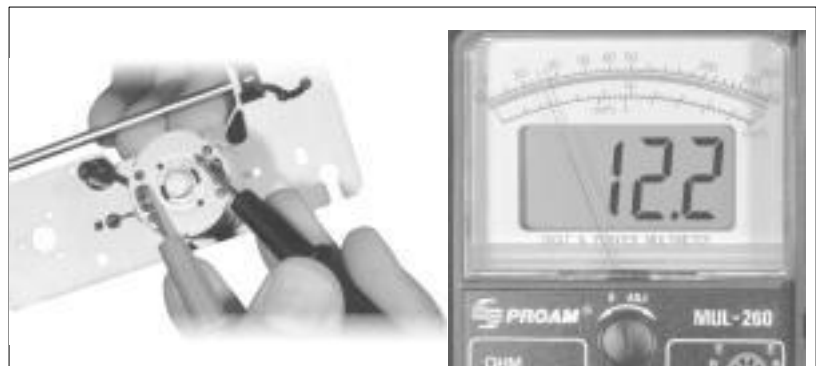
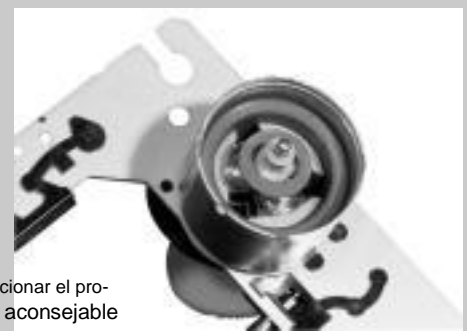
## FALLA No. 3

- ▶ **Marca:** Sony.
- ▶ **Modelo:** CDP-270.
- ▶ **Síntoma:** Salto aleatorio de canciones.
- ▶ **Pruebas realizadas:** Al verificar el valor óhmico del motor de deslizamiento del pick-up (que normalmente debe tener un máximo de 14 ohms), descubrimos que era de 40 Kohms.
- ▶ **Solución:** Se reemplazó el motor de deslizamiento.
- ▶ **Comentarios:** La alteración del valor óhmico del motor se debe a una carbonización ocasionada por su propia rotación, la cual causa fricciones entre el rotor y el estator.

**Recuerde:** Para solucionar el problema, también es aconsejable limpiar el motor. No importa que a veces tenga que desarmarlo por completo.

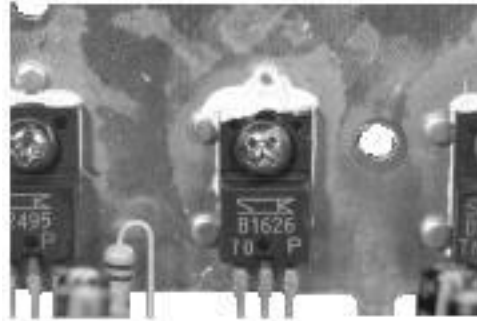
## FALLA No. 4

- ▶ **Marca:** Aiwa.
- ▶ **Modelo:** NSX222.
- ▶ **Síntoma:** El equipo se apaga, al reproducir un CD y poner el volumen al máximo.
- ▶ **Pruebas realizadas:** Se verificó el nivel de voltaje correspondiente a la base del transistor protector de sobrecarga de la sección de audio. Y al aumentar el volumen, se descubrió que dicho voltaje crecía más de 0.6 voltios.
- ▶ **Solución:** Se reemplazó la resistencia de 0.15 ohms, porque estaba alterada debido quizá que el usuario conectó en paralelo las bocinas.
- ▶ **Comentarios:** Cada vez que se detecta un problema en la sección de audio, el equipo es apagado por el circuito de protección de sobrecarga.

**Recuerde:** A través de la terminal HOLD (que debe tener un mínimo de 3.8 y un máximo de 5.2 voltios para permitir el correcto funcionamiento del equipo), el circuito de protección de sobrecarga está asociado al microprocesador

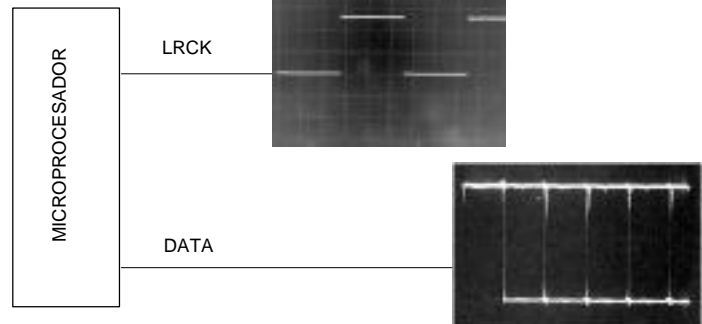
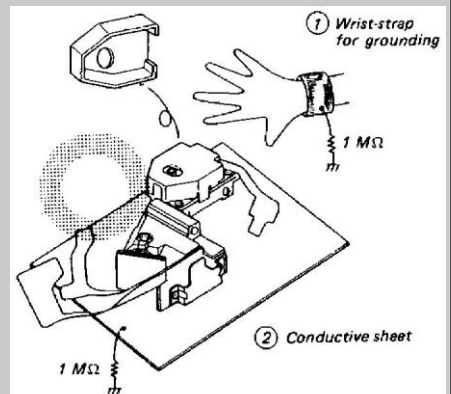
## FALLA No. 5

- ▶ **Marca:** Aiwa.
- ▶ **Modelo:** NSX-D737.
- ▶ **Síntoma:** No se abre la charola de disco.
- ▶ **Pruebas realizadas:** Se verificó la existencia de los voltajes y las señales de entrada y salida del microprocesador. No había señales de salida (DATA y CLOCK).
- ▶ **Solución:** Se reemplazó el microprocesador.
- ▶ **Comentarios:** Las pruebas sobre el funcionamiento del microprocesador se hicieron después de haber limpiado los interruptores y de haber verificado las condiciones de los motores y los cables flexibles.

**Recuerde:** En la sustitución del microprocesador, tome todas las precauciones de manejo que se requieran; por ejemplo, póngase una pulsera antiestática, utilice un cañón de estación y evite tocar las terminales del dispositivo.

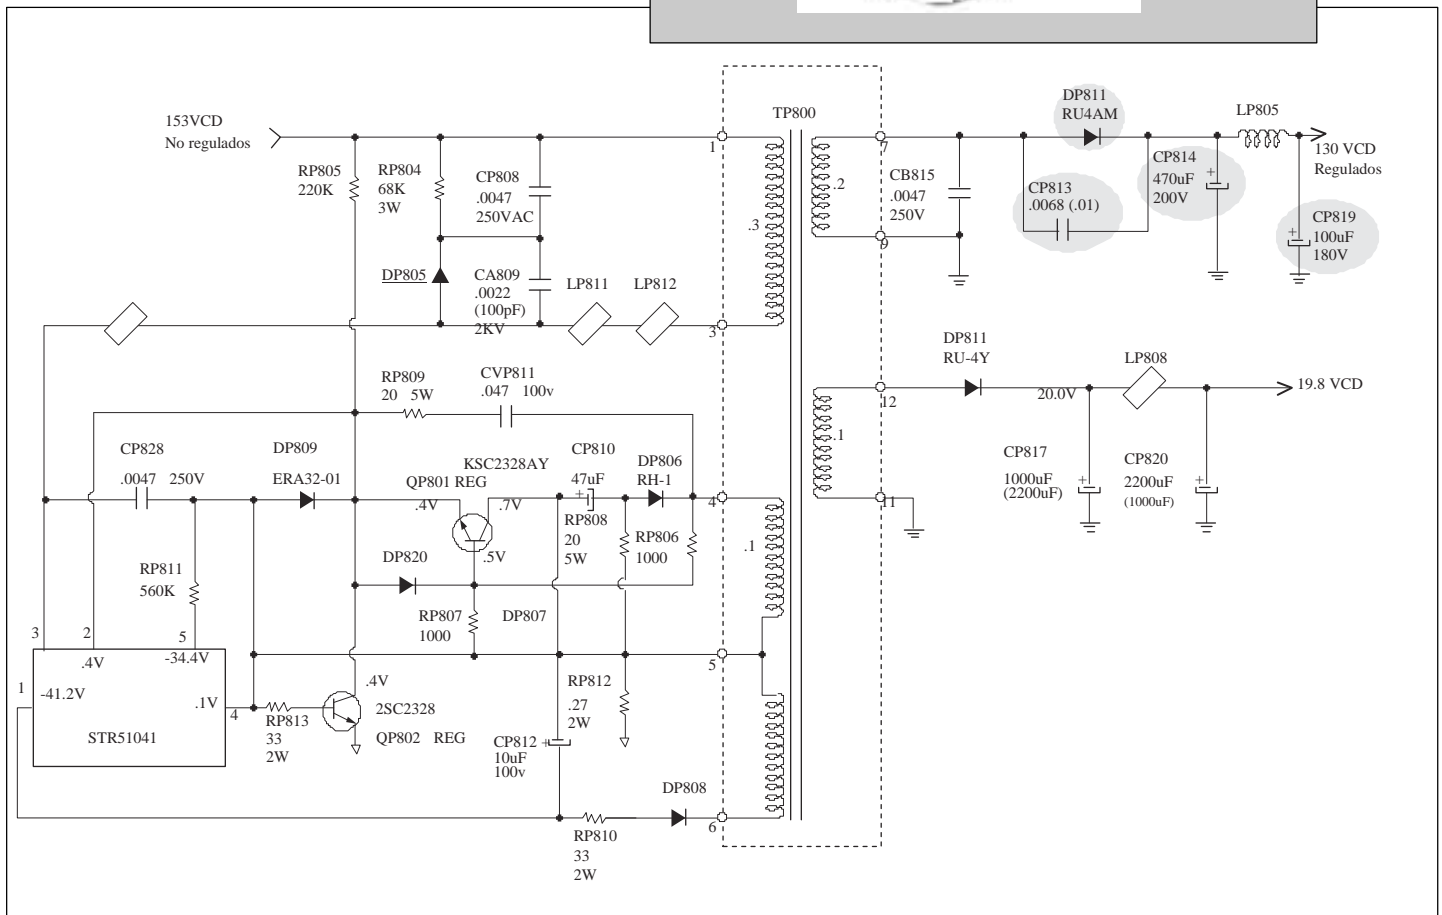
## FALLA No. 13

- ▶ **Modelo:** TC2750S
- ▶ **Falla:** Fuente conmutada dañada (el televisor no enciende).
- ▶ **Pruebas realizadas:** Se realizó una inspección visual en el área de la sección primaria y secundaria, y se observaron algunas piezas dañadas. Por ejemplo, el capacitor C819 estaba notoriamente dañado; por lo tanto se pensó en una falla grave en la fuente conmutada y se procedió a comprobar cuidadosamente las componentes de la misma.
- ▶ **Solución:** Se encontraron dañados el circuito integrado regulador STR 51041, los capacitores Cp819, Cp814 Cp813 y el diodo Dp811.

- ▶ **Comentario:** En este tipo de fallas es necesario extraer tanto al circuito integrado como a los transistores, e incluso al transformador de poder para poder comprobar su funcionamiento de manera externa, pues recuerde que cuando los componentes anteriores están fuera del circuito, muchas veces es más fácil comprobar los demás componentes sin necesidad de extraerlos del circuito.

**Recuerde:** Antes de conectar la fuente directamente a la línea de CA, emplee un variac (o dimmer) aplicando un voltaje bajo; de esta manera no dañará innecesariamente otros componentes y podrá verificar la generación de voltajes secundarios. No olvide desconectar el transistor de salida horizontal para realizar sus pruebas.

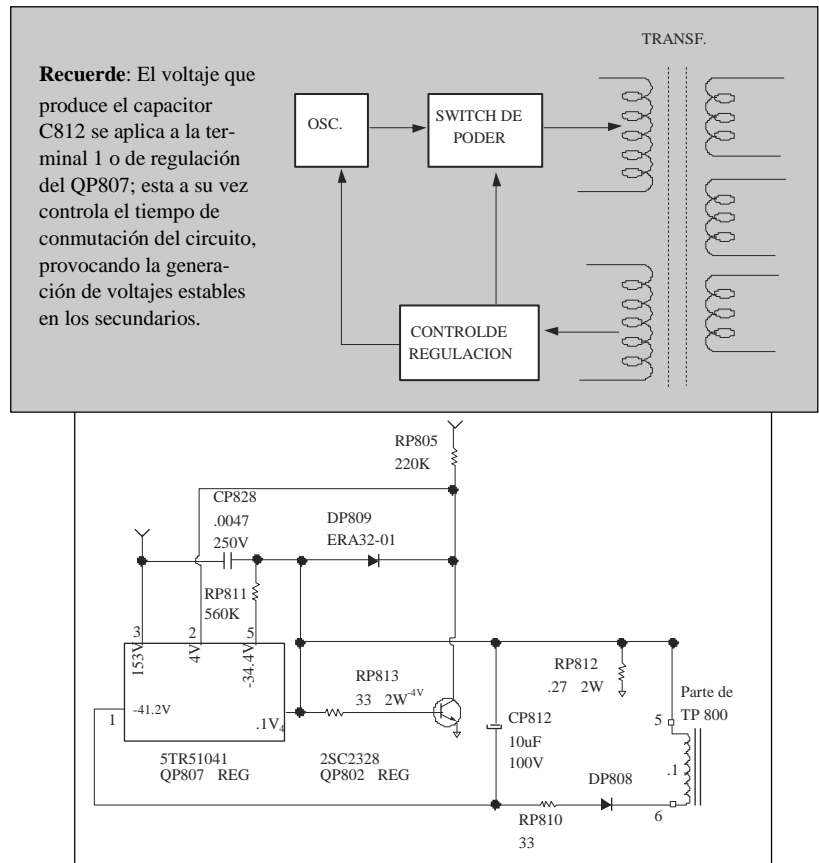
## FALLA No. 14

- ▶ **Modelo:** TC2750S
- ▶ **Falla:** Se apaga continuamente
- ▶ **Pruebas realizadas:** Al observar el comportamiento del televisor, se comprobó que se estaba activando el circuito de protección contra emisión excesiva de rayos X. Se procedió a realizar pruebas del funcionamiento de la fuente de alimentación.
- ▶ **Solución:** Se reemplazó el capacitor Cp812 ya que se encontraba desvalorizado
- ▶ **Comentario:** Es importante asegurarse cual es el circuito que provoca la falla. En este caso se midió el B+ regulado de 130VCD y se encontró más alto (140 V) y variaba continuamente; esto nos llevó a la conclusión de que era necesario revisar el circuito que provoca la regulación de la fuente conmutada.

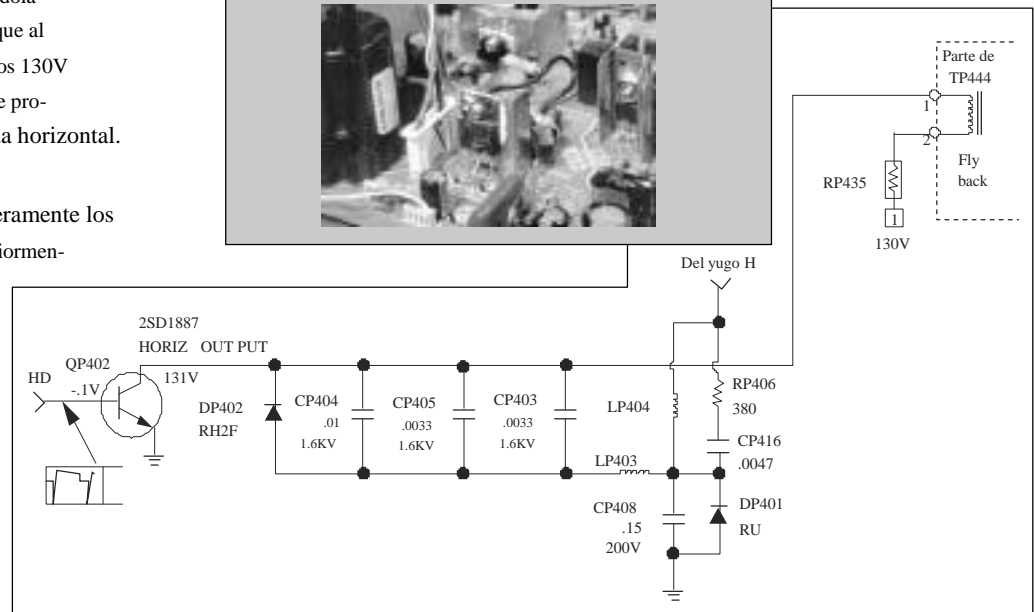
## FALLA No. 15

- ▶ **Modelo:** CT6816W
- ▶ **Falla:** Al encender el equipo se escuchaba un corto y luego se apagaba.
- ▶ **Pruebas realizadas:** Se desconectó la línea de B+ regulado de la fuente conmutada y se probó de manera adecuada, descartándola como la causa de la falla; esto es porque al trabajar "aislada", se comprobó que los 130V regulados eran correctos. Entonces, se procedió a revisar la sección de salida horizontal.
- ▶ **Solución:** Se reemplazaron primeramente los capacitores CP405 y CP403, y posteriormente el transistor Q402.
- ▶ **Comentario:** Al sustituir los capacitores de sintonía de alto voltaje, la falla se corrigió y el televisor encendió normalmente. Pero después de unos minutos de estar trabajando el transistor de salida horizontal pre-

sentaba un calentamiento anormal. Por esta última razón se decidió sustituirlo y la falla finalmente se corrigió.

**Recuerde:** Cuando trabaje con componentes que manejen pulsos de alto voltaje, muchas veces es recomendable utilizar el método de sustitución directa para obtener un diagnóstico seguro.

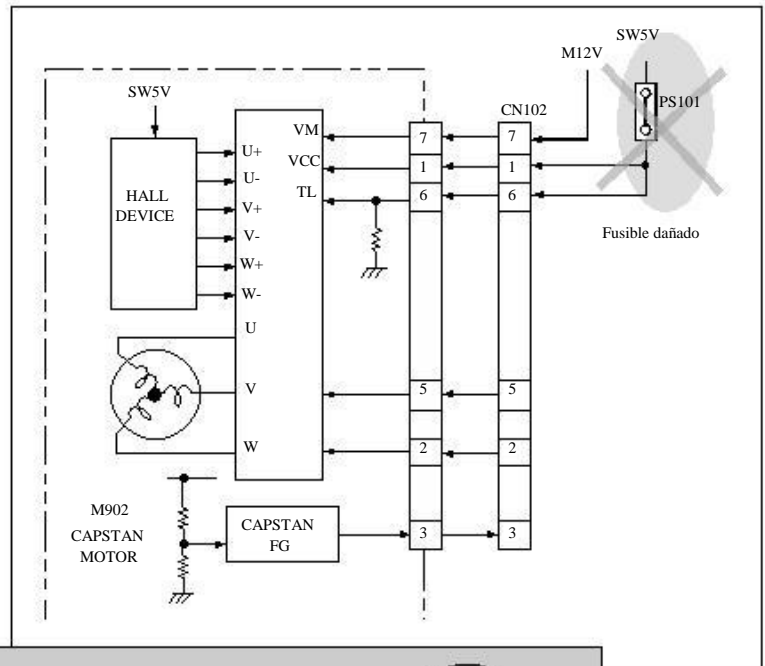
## Falla No. 11

- ▶ **Equipo:** Videgrabadora
- ▶ **Modelo:** SLV-LX4
- ▶ **Falla:** Aparece el código 5 00 22 en el display
- ▶ **Pruebas realizadas:** Se revisó en el manual de servicio la sección de códigos de error y se comprobó que dicho código corresponde a una falla del capstan.
- ▶ **Solución:** Se reemplazó el fusible PS101, que se encontraba abierto y es el encargado de permitir la polarización de 5 voltios para el funcionamiento del circuito capstan.
- ▶ **Comentario:** El circuito capstan necesita diferentes niveles de voltaje para su funcionamiento: 12 V, para energizar al excitador y del motor, y 5 V para los circuitos generadores de impulsos de comparación.

**Recuerde:** El fusible PS101 es del tipo PS, similar a un transistor, pero sólo tiene dos terminales y se ubica en la parte inferior del ensamble del mecanismo.

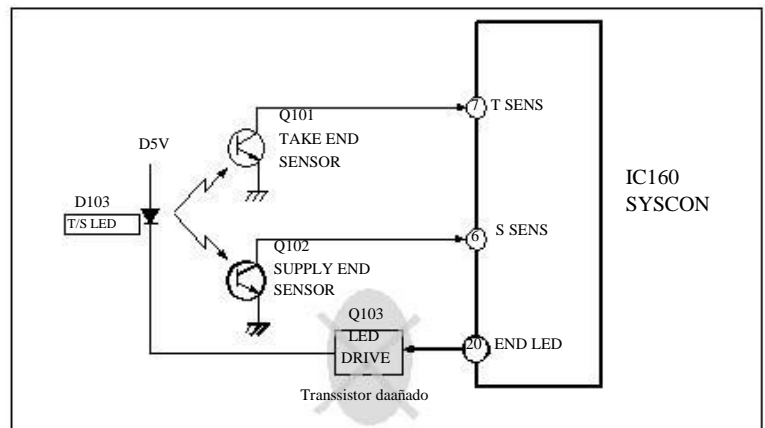
## Falla No. 12

- ▶ **Equipo:** Videgrabadora
- ▶ **Modelo:** SLV-LX 4
- ▶ **Falla:** No se logra la extracción del casete
- ▶ **Pruebas realizadas:** Al presionar la tecla EJECT la cinta se desenhebraba pero al momento de salir, el casete rápidamente se volvía a cargar automáticamente. Se verificó la presencia de pulsos en los sensores de inicio y fin de cinta, y se comprobó que ambos no estaban presentes.
- ▶ **Solución:** Se reemplazó el transistor excitador Q103, el cual se encontraba en corto.
- ▶ **Comentario:** El Led D103 emite un tren de impulsos de luz, los cuales son captados por cada uno de los sensores cuando la cinta se encuentra en la sección transparente (inicio y fin de la cinta).

**Recuerde:** La luz que emite el LED es de tipo infrarrojo, por lo tanto no se puede observar a simple vista.

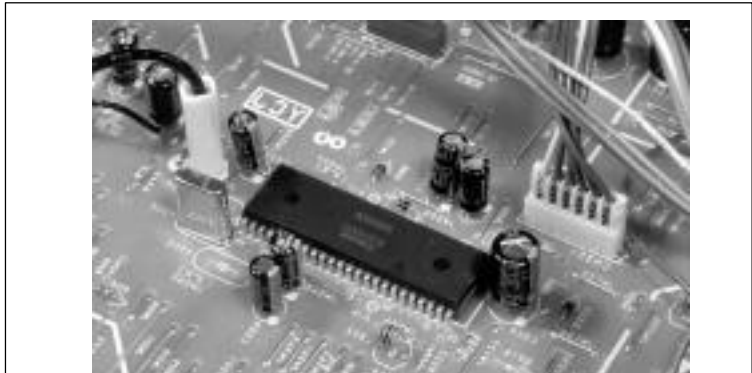
### Falla No. 13

- ▶ **Equipo:** Televisor
- ▶ **Modelo:** KV29-FV15
- ▶ **Falla:** No se logra la autoprogramación de canales
- ▶ **Pruebas realizadas:** Se verificaron las condiciones de funcionamiento del circuito EEPROM y se detectó la falta de las señales Data y Clock.
- ▶ **Solución:** Se sustituyó el circuito de la memoria EEPROM.
- ▶ **Comentario:** La falta de las señales Data y Clock nos debe alertar de una falla en el microprocesador o en el circuito que recibe las señales.

**Recuerde:** El circuito EEPROM asociado al microprocesador se puede instalar “virgen” y lograr la autoprogramación genérica en modo de servicio. Para ello, presione simultáneamente las teclas 8 y ENTER

Una vez eliminada la falla, inicialice la memoria a través del modo de servicio.

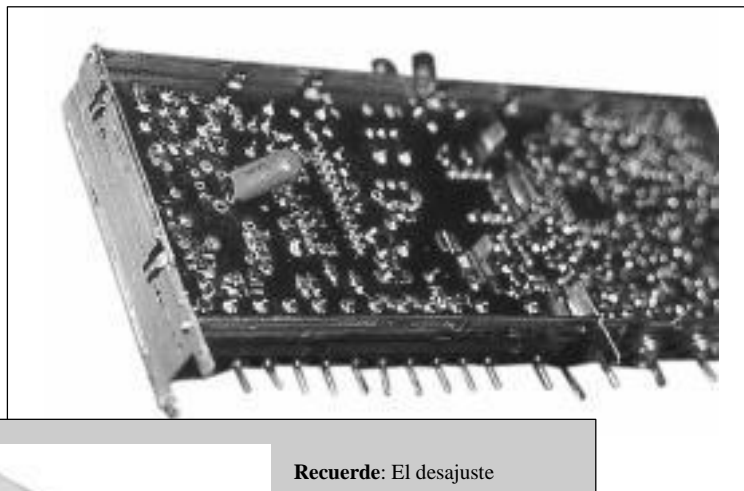
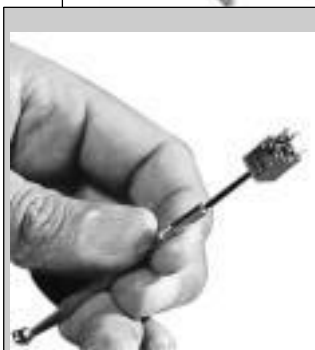
## Falla No. 15

- ▶ **Equipo:** Televisor
- ▶ **Modelo:** KV21ME42
- ▶ **Falla:** El audio presenta un volumen bajo
- ▶ **Pruebas realizadas:** Se desconectó la antena y se escuchó que el ruido de la señal RF era exagerado, por lo que se determinó que la sección de audio se encontraba en buenas condiciones.
- ▶ **Solución:** Se reajustó la bobina de FIS.
- ▶ **Comentario:** La bobina de FIS se encuentra integrada al módulo del sintonizador. En éste también se incluye el módulo de FI.

**Recuerde:** El desajuste en la bobina ocurre por una desvalorización del capacitor que se encuentra instalado en paralelo a la bobina.

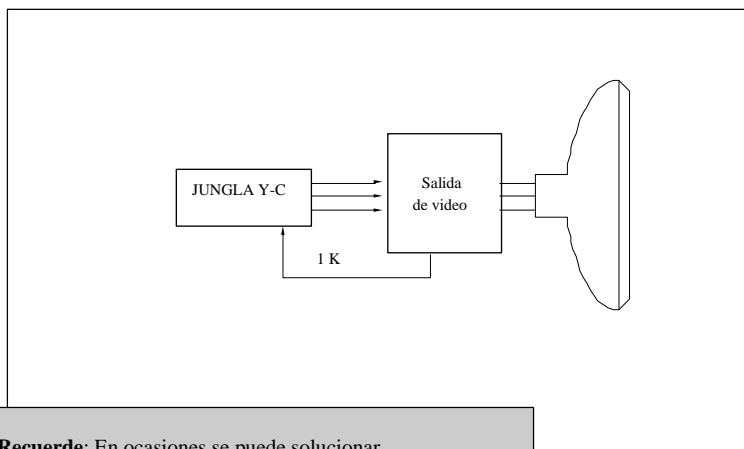
## Falla No. 16

- ▶ **Equipo:** Televisor
- ▶ **Modelo:** KV29-FV15
- ▶ **Falla:** No hay brillo en la pantalla
- ▶ **Pruebas realizadas:** Se verificó la presencia del alto voltaje y se comprobó el encendido de los filamentos del cinescopio. El problema se localizó en la sección de salida de video.
- ▶ **Solución:** Se reemplazó el cinescopio.
- ▶ **Comentario:** En los modelos Wega, al igual que en otros televisores Sony convencionales, se utiliza el circuito detector de IK. Este circuito se encarga de detectar si existe una conducción dispareja por parte de los cañones del cinescopio.

**Recuerde:** En ocasiones se puede solucionar el problema con la reactivación del cinescopio.

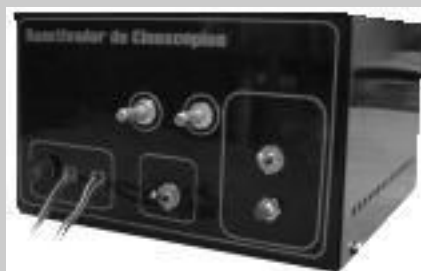
► **Falla:** Brillo muy bajo en el cinescopio.

► **Comentario :** Este capacitor forma parte de un filtro RC; cuando éste registra una resistencia óhmica elevada, significa que existe una fuga; en ese caso, tiende a consumir energía, provocando que el voltaje a la salida del filtro baje.

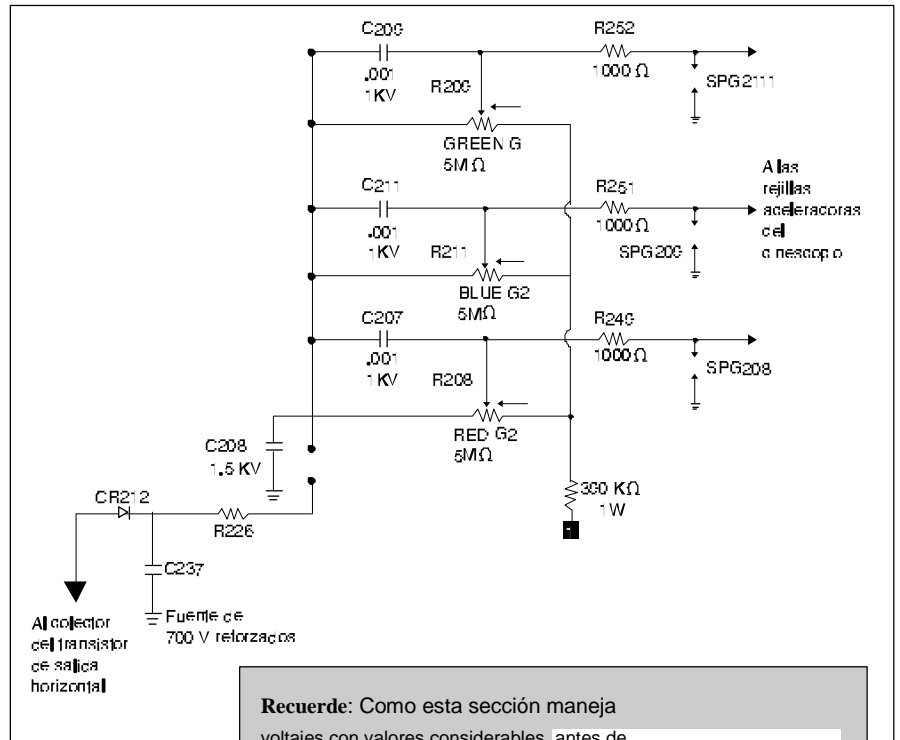
## FALLA No. 2

► **Pruebas realizadas:** Se revisaron los voltajes de polarización en el cinescopio: el voltaje que alimenta a los amplificadores de video se encontró normal; el voltaje de filamentos estaba correcto dado que éstos encendían. Finalmente, se observó que el voltaje que va hacia las rejillas aceleradoras tenía un valor muy bajo (aproximadamente 500 V), por lo que se procedió a revisar los componentes del circuito que forma la fuente de 700 V reforzados.

► **Solución:** Se encontró al capacitor C208 (0.1 $\mu$ F/ 1.5 kV) marcando una resistencia óhmica elevada. Se procedió a sustituirlo.

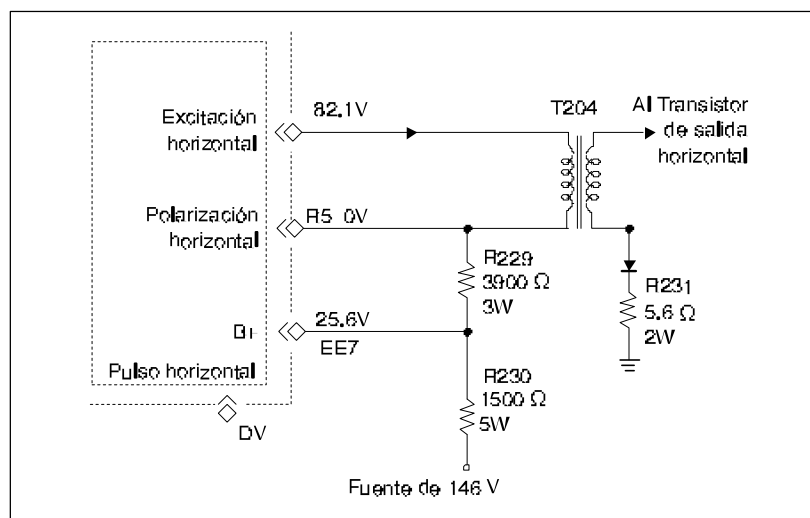
## FALLA No. 3

► **Falla:** Anchura insuficiente y pérdida de la sincronía horizontal.

► **Pruebas realizadas:** Se revisó la polarización que recibe el módulo de detección de fase y excitación horizontal, y se encontró que el voltaje en las terminales marcadas como *excitación y polarización horizontal* se encontraba alterado, pero el voltaje B+ (fuente de 146 V), que es la alimentación principal de esta sección, estaba correcto. Se apagó el televisor y se revisaron las resistencias R230 y R229, ésta última marcaba una resistencia muy por encima de su valor original (3.9 k $\Omega$ ).

► **Comentario:** Se procedió a revisar primero la sección de excitación, ya que la pérdida de sincronía puede estar relacionada con una mala excitación del fly-back.

► **Solución:** Se reemplazó la resistencia R229 por una con las mismas características que la original y se observó que inmediatamente entró la sincronía horizontal y se corrigió la anchura.

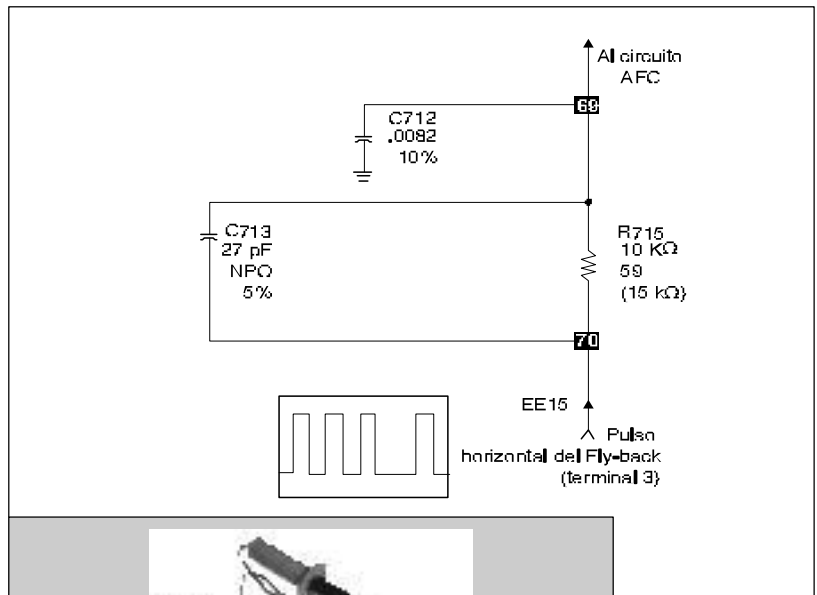
## FALLA No. 4

- ▶ **Modelo:** 19 EB12X
- ▶ **Falla:** Al momento del cambio de canal, se presentaba pérdida de la sincronía horizontal.
- ▶ **Pruebas realizadas:** Para descartar que la falla estuviera provocada por un voltaje alterado, se verificó la polarización de los transistores Q703, Q704 y Q705. Posteriormente, una vez que se comprobó que sus valores eran correctos, se revisó el pulso de AFC que sale del fly-back por su terminal 4, y también se encontró correcto. Utilizando un osciloscopio, se continuó con el seguimiento de la señal a través de los componentes R715, C713 y C71, hasta llegar al circuito de sincronía, y se observó que después de la resistencia R715, el pulso era muy tenue. Apagamos el equipo y con la ayuda de un óhmetro se midió el valor de la resistencia y observamos que estaba alterado.

- ▶ **Solución:** Se reemplazó la resistencia R715, respetando sus características.
- ▶ **Comentario:** Es conveniente utilizar el osciloscopio cuando verifique voltajes alternos de alta frecuencia, ya que en estas condiciones los voltímetros normales de CA pueden proporcionar una lectura errónea.

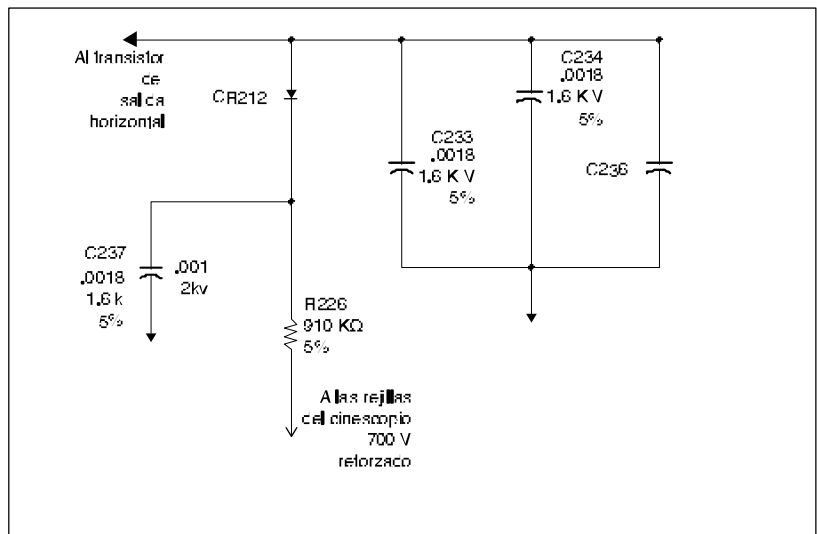
## FALLA No. 5

- ▶ **Modelo:** 17EC45
- ▶ **Falla:** El brillo en el cinescopio es muy bajo.
- ▶ **Pruebas realizadas:** Se verificaron las polarizaciones del cinescopio y se encontró que en la línea de voltaje reforzado de 700 V únicamente se presentaban 250 V. Se revisó el circuito que produce este voltaje, así como al transistor de salida horizontal, al diodo CR212, el capacitor C237 y la resistencia R226.
- ▶ **Solución:** Al encontrar al diodo CR212 abierto, se substituyó y el brillo se normalizó.
- ▶ **Comentario:** Cuando reemplace componentes en la sección de deflexión horizontal, es recomendable que utilice piezas originales; en caso contrario, asegúrese de que los reemplazos tenga exactamente las mismas características que el componente original.

**Recuerde:** Este diodo se encarga de rectificar el pulso que aparece en el colector del transistor de salida horizontal, pero al encontrarse abierto, el B+ reforzado que polariza a las rejillas aceleradoras del cinescopio no estaba presente.

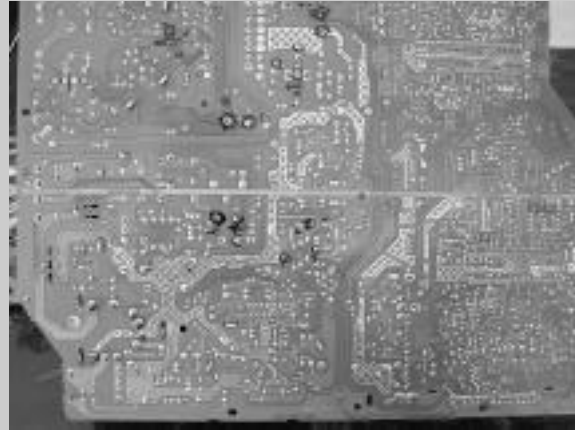
## FALLA No. 6

► **Falla:** Sólo se escucha el audio y no existe imagen en el cinescopio.

► **Pruebas realizadas:** Debido a que existe la señal de audio, el trabajo se simplifica, ya que podemos deducir que la sección de frecuencia intermedia de video está trabajando correctamente. Por lo tanto, se procedió a revisar el voltaje que alimenta a los amplificadores de video y se encontró normal. También se revisó la polarización de todos los componentes activos de esta etapa (Q106 y Q104), y todo estaba normal. Se procedió a descartar si algunos componentes no estaban recibiendo la señal de video que procede del detector, por lo que nuevamente, con la ayuda de un óhmetro, se verificaron todos los componentes y se detectó que el diodo CR103 estaba abierto.

► **Solución:** Se reemplazó el diodo CR103 y se restableció la imagen.

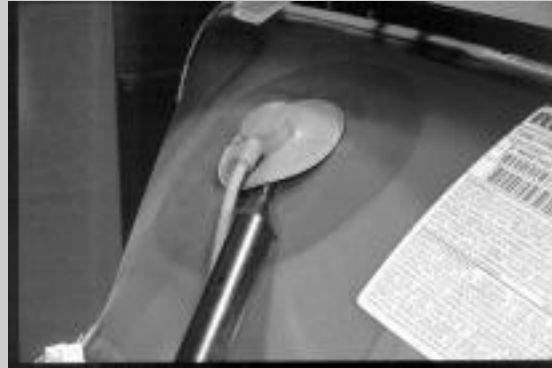
## FALLA No. 7

- ▶ **Modelo:** 25DC56
- ▶ **Falla:** Arqueo del alto voltaje que proviene del conector del cinescopio.
- ▶ **Pruebas realizadas:** Se midió el voltaje B+ que alimenta a la sección de salida horizontal y se encontró correcto; posteriormente, con una punta de prueba de alto voltaje se midió este mismo voltaje en el ánodo del cinescopio y observamos que presentaba un valor muy arriba del especificado en el diagrama. Se revisaron los capacitores que se encuentran en el colector del transistor de salida horizontal (C259, C261, C268, C265, C267) y, a pesar de registraban un valor correcto, realizamos la sustitución de cada uno de ellos, con el fin de descartar cualquier falla.
- ▶ **Solución:** Al efectuar la sustitución de capacitor C265, observamos que el arqueo cesó y el alto voltaje se estabilizó.

- ▶ **Comentario:** Algunas veces es conveniente sustituir aquellos componentes que están más relacionados directamente con la falla (como en este caso), ya que en condiciones normales de trabajo algunos dispositivos se ven sometidos a voltajes instantáneos muy elevados y de alta frecuencia, aumentando con ello la probabilidad de daño.

**Recuerde:** El capacitómetro es un instrumento muy valioso en el servicio pero su utilidad es limitada, ya que únicamente comprueba los componentes con un voltaje y una frecuencia muy bajos. Por esto, es conveniente realizar una prueba más dinámica, utilizando otro método.

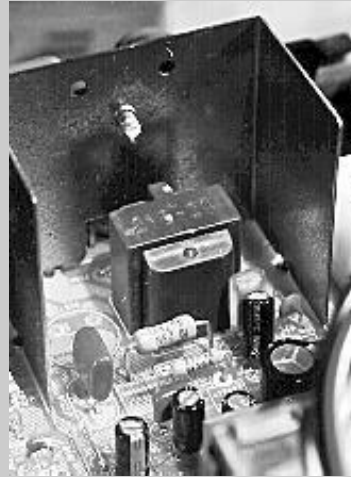
## FALLA No. 8

► **Falla:** El alto voltaje era intermitente (se oscurecía el cinescopio constantemente).

► **Pruebas realizadas:** Se verificó que el voltaje de corriente directa que alimenta a la sección del excitación y salida horizontal no se interrumpiera cuando cambiaba al alto voltaje y se comprobó que permanecía constante. Se realizó la misma prueba tanto en el colector del transistor de excitación, como en el colector del transistor de salida horizontal. Se observó que el voltaje en el colector del transistor de excitación desaparecía conforme se perdía la imagen en el cinescopio. Finalmente, se procedió a medir la resistencia R352 y la continuidad en los devanados del T206 (que es el transformador de excitación horizontal) ya que, precisamente, a través de éstos pasa la alimentación hacia el colector del transistor de salida horizontal.

► **Comentario:** Para que se presente el alto voltaje, la primera condición es que exista alimentación de voltaje hacia el circuito de deflexión y que éste llegue correctamente a los transistores; De otra forma la excitación horizontal se verá interrumpida con la consecuente pérdida de imagen causada por la ausencia de alto voltaje.

► **Solución:** Se reemplazó el transformador de excitación T206, pues se observó que si se aplicaban unos pequeños golpes con el dedo al momento de realizar la medición con el óhmetro, el transformador dejaba de presentar continuidad.

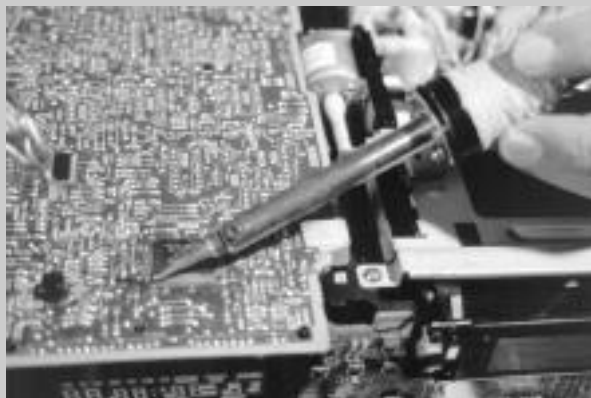
## FALLA No. 9

- ▶ **Modelo:** 25DC56
- ▶ **Falla:** No hay rastro en el cinescopio, pero si se registra sonido y alto voltaje.
- ▶ **Pruebas realizadas:** Con una punta de prueba se comprobó la existencia de un nivel de alto voltaje correcto; se verificó que los filamentos estuvieran encendidos y tuvieran buen brillo. Finalmente, se procedió a verificar los voltajes que proporciona el fly-back, y al realizar esta prueba se notó que el rastro quería aparecer.
- ▶ **Solución:** Se inspeccionó visualmente el área del fly-back y se encontró que la soldadura que corresponde a la terminal de L218 estaba agrietada; se procedió a corregirla y después de esto el rastro (y por lo tanto la imagen) se hicieron presentes.

- ▶ **Comentario:** Es conveniente revisar las soldaduras en esta sección, pues recuerde que aquí se maneja la mayor parte de potencia del aparato y es común que con el calor emitido, las soldaduras tiendan a cristalizarse con el tiempo, produciendo falsos contactos.

**Recuerde:** Vuelva a soldar la mayoría de las conexiones del circuito impreso de esta sección, con el fin de evitar fallas provocadas por un falso contacto.
